AVALIAÇÃO FITOSSANITÁRIA E AVALIAÇÃO DE RISCO DE RUTURA DE UM EXEMPLAR DE *CEDRUS DEODARA* EM OLEIROS

Oleiros, abril de 2018

Deslocação solicitada por:	Câmara Municipal de Oleiros
Data da Deslocação:	03/04/2018
Técnicos do LPVVA:	Ana Paula Ramos, Filipa Maia, Bruno Ferreira
Técnicos da CMOleiros:	Luís Mendes, Luís Antunes, Cláudia Mendes, Inês Martins
Hospedeiro:	<i>Cedrus deodara</i>
Tipo de análise:	Avaliação fitossanitária e Avaliação de Risco de Rutura

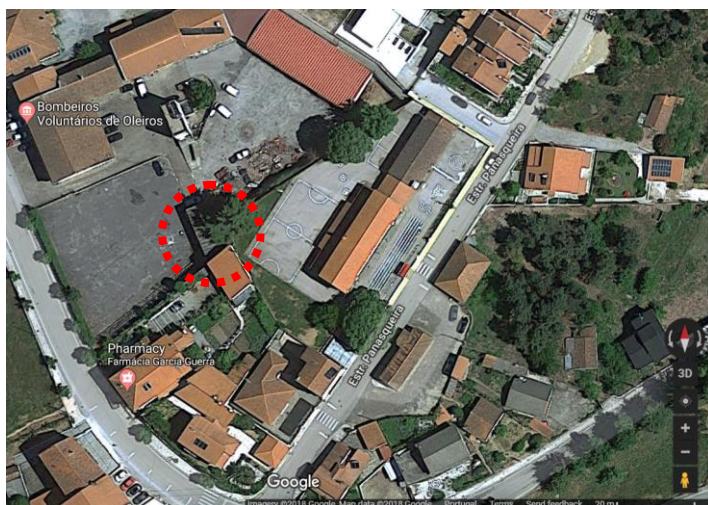
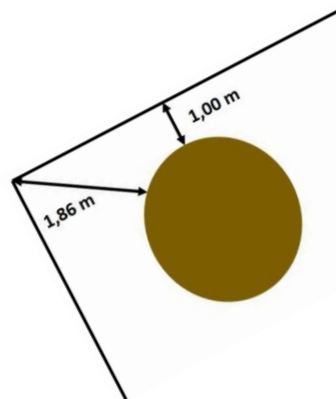
Fig. 1. Localização do exemplar de *Cedrus deodara* (39°55'11.31"N, 7°54'43.66"W).

Exemplar de grande porte que sofreu corte do ápice há já vários anos; encontra-se em solo nú, contido por taludes a Norte e Oeste (Fig. 1);

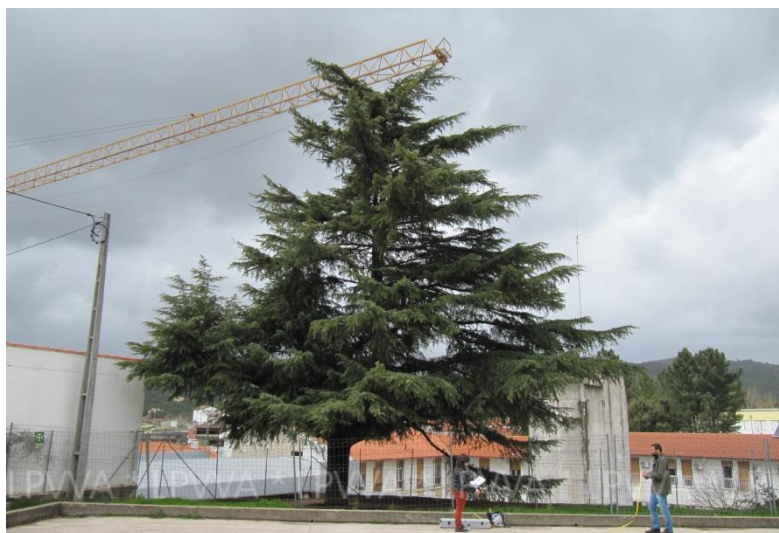
A copa é vigorosa, com pernas pendentes e pesadas para o talude a Norte (Fig. 2);

As pernas da base da copa dos lados N e NO foram reduzidas até ao limite da vedação (Figs. 4 e 5); do lado N, sobre o talude, permanecem ainda pernas compridas e pendentes (Figs. 2 e 5).

Fig. 2. Aspetto do exemplar de cedro-do-Himalaia.

- De imediato, corte dos ramos pendurados.
- Redução dos ramos em conflito no interior da copa.
- Esta árvore deve ser reavaliada no final do verão de 2018 para perceber a resposta da árvore ao corte de raízes.
- É necessário monitorizar a estabilidade do talude e do muro de contenção recém-construídos. **Atualmente a estabilidade da árvore depende da estabilidade do talude. O acesso à zona da projeção da copa deve ser vedado e deverá observar-se a evolução das fissuras detetadas ao nível da superfície do solo.**
- Caso se verifiquem fenómenos climáticos excecionais a estabilidade mecânica da árvore deverá ser reavaliada.

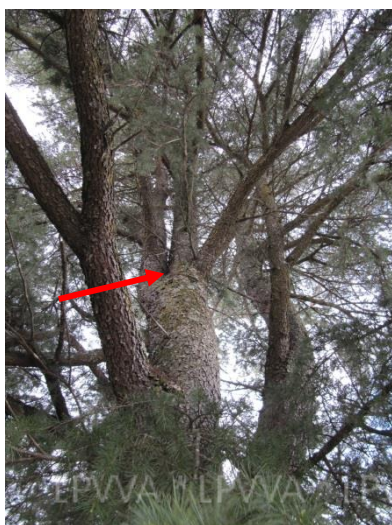
Uma das pernas apresenta reiteração, constituindo o novo ápice da árvore, descentrado em relação ao eixo do tronco; esta perna apresenta na base fissura em “casca-de-banana” com escorrimentos de resina; a nível superior exibe uma bifurcação com defeito denominado “nariz arredondado” e casca inclusa (Fig. 3); ramos em conflito, muito densos, no topo da copa;

Fig. 3. Bifurcação com casca inclusa.

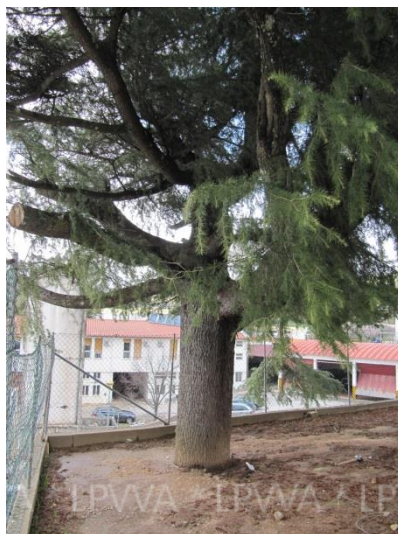
Fig. 4. Ramos cortados (lado NO).

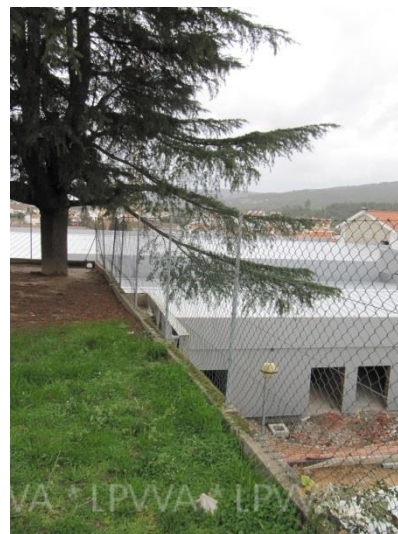
Fig. 5. Ramos pendentes (lado N).

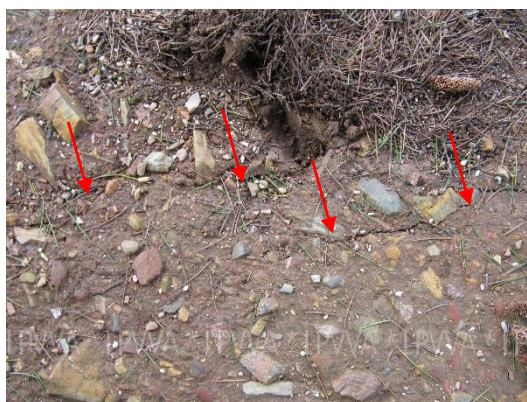
Há cerca de 3/4 meses teve lugar a construção de um muro de contenção do talude do lado N, sendo visível o corte de algumas raízes;

O solo encontra-se extremamente compactado exibindo alguns fendilamentos sugerindo oscilação de estrutura de contenção do talude (Fig. 6).

Fig. 6. Fissuras no solo (lado Norte).

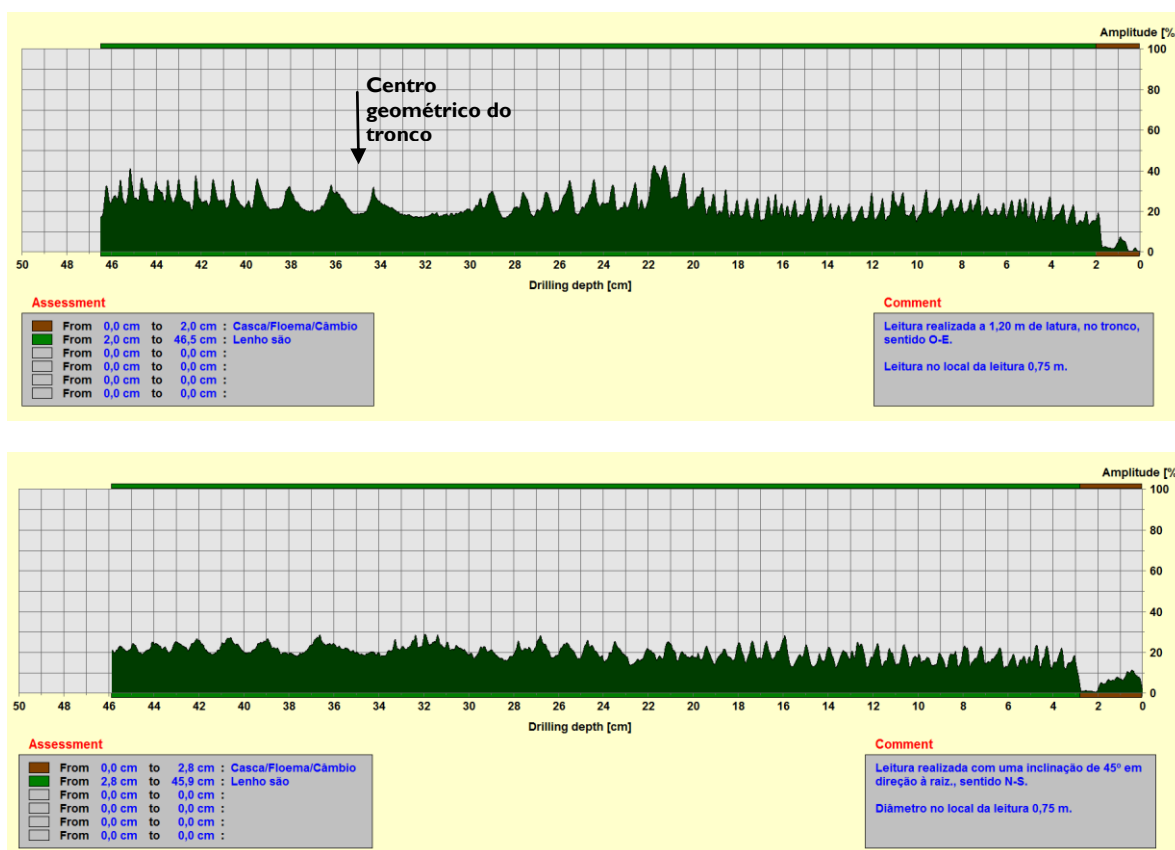
Fig. 7. Leituras com resistógrafo realizadas no tronco do cedro-do-Himalaia.

Efetuaram-se leituras com resistógrafo a várias alturas do tronco e nas pernas da base da copa, das quais se destacam as ilustradas na Fig. 7. Com base na análise da leitura dos resistogramas não se detetaram quaisquer alterações do lenho, fissuras ou cavidades.
