## AVALIAÇÃO FITOSSANITÁRIA E AVALIAÇÃO DE RISCO DE RUTURA DE UM EXEMPLAR DE *FRAXINUS ANGUSTIFOLIA* EM OLEIROS

Oleiros, abril de 2018

<b>Deslocação solicitada por:</b>	<b>Câmara Municipal de Oleiros</b>
<b>Data da Deslocação:</b>	03/04/2018
<b>Técnicos do LPVVA:</b>	Ana Paula Ramos, Filipa Maia, Bruno Ferreira
<b>Técnicos da CM Oleiros:</b>	Luís Mendes, Luís Antunes, Cláudia Mendes, Inês Martins
<b>Hospedeiro:</b>	<b><i>Fraxinus angustifolia</i></b>
<b>Tipo de análise:</b>	Avaliação fitossanitária e Avaliação de Risco de Rutura

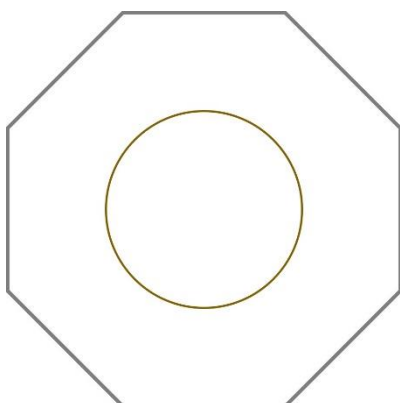
Exemplar centenário inserido em caldeira-banco de laje (esquematizada na Fig. 2) com as dimensões referidas na Fig. 3 a 0,50 m do solo;

Fig. 2. Esquematização da caldeira-banco.

- Devem evitar-se intervenções drásticas ao nível do colo e do sistema radicular (alteração da caldeira-banco, abertura de valas, repavimentação, colocação de sistemas de rega, ...).

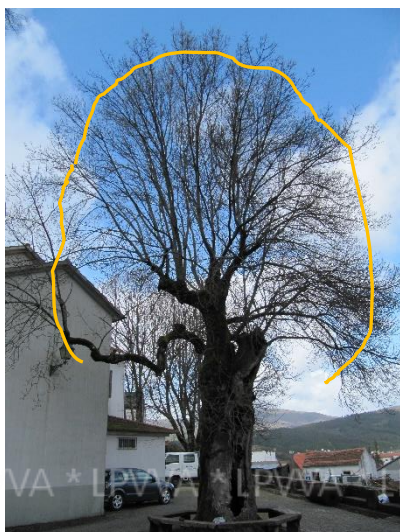
A copa é composta essencialmente por ramos resultantes de rebentação epicórmica devido às podas a que o exemplar foi sujeito; apresenta ramos esgaçados, bem como ramos compridos, alguns sobre o edifício da Igreja Matriz (Figs. 4 e 5);

Fig. 4. Aspeto geral do freixo.

- Tendo em conta o porte e idade da árvore, recomenda-se durante a época de repouso vegetativo uma ligeira redução da copa em altura (tal como indicado na Fig. 4) e aclaramento. Esta intervenção visa diminuir ligeiramente o volume de copa em altura e aliviar a estrutura das ramificações, promovendo o arejamento e reduzindo os problemas de ensombramento da copa.

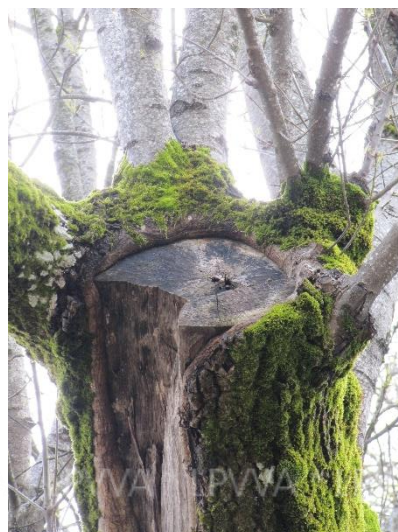
Fig. 5. Ramo esgaçado.

- De imediato, corte dos ramos pendurados.
- Redução dos ramos em conflito com o edifício. Se efetuada durante a primavera-verão, esta intervenção deve ser feita com baixa intensidade e baseada no corte da extremidade do ramo, na axila de uma ramificação lateral.

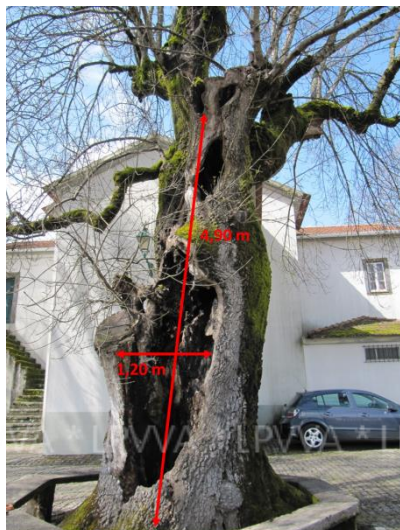
O tronco exibe uma cavidade aberta com as dimensões referidas na Fig. 6, com profundidade de 1,20 m;

No interior da cavidade eram visíveis raízes de regeneração e os tecidos apresentavam-se carbonizados (segundo o relatado, em consequência dos incêndios de 2005 e de 2017), com bordos de compartimentação; os tecidos subjacentes exibem podridão branca, musgo e presença de orifícios de insetos xilófagos;

Fig. 6. Dimensões da cavidade.

Sendo um exemplar imponente que tenta sobreviver aos dois fogos a que esteve sujeito, sugere-se que para além das recomendações acima indicadas seja alvo de proteção especial, nomeadamente em relação à cavidade do tronco que no momento atual serve de depósito de lixo e é alvo de algum vandalismo. Sem interferir com o processo natural de recuperação da árvore, sugere-se a proteção da cavidade com colocação de uma rede de malha fina que impeça o acesso ao interior da mesma.

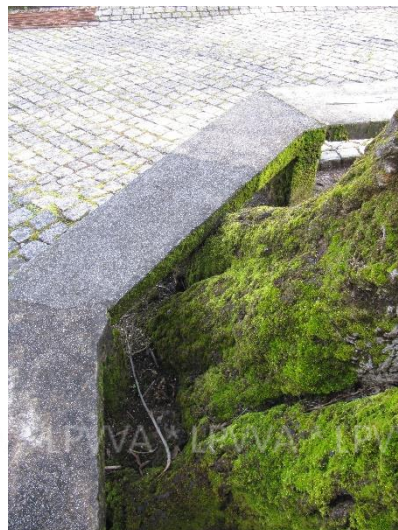
Em algumas zonas o tronco já está a absorver a caldeira-banco (Fig. 7).

Fig. 7. Tronco a absorver a caldeira-banco.

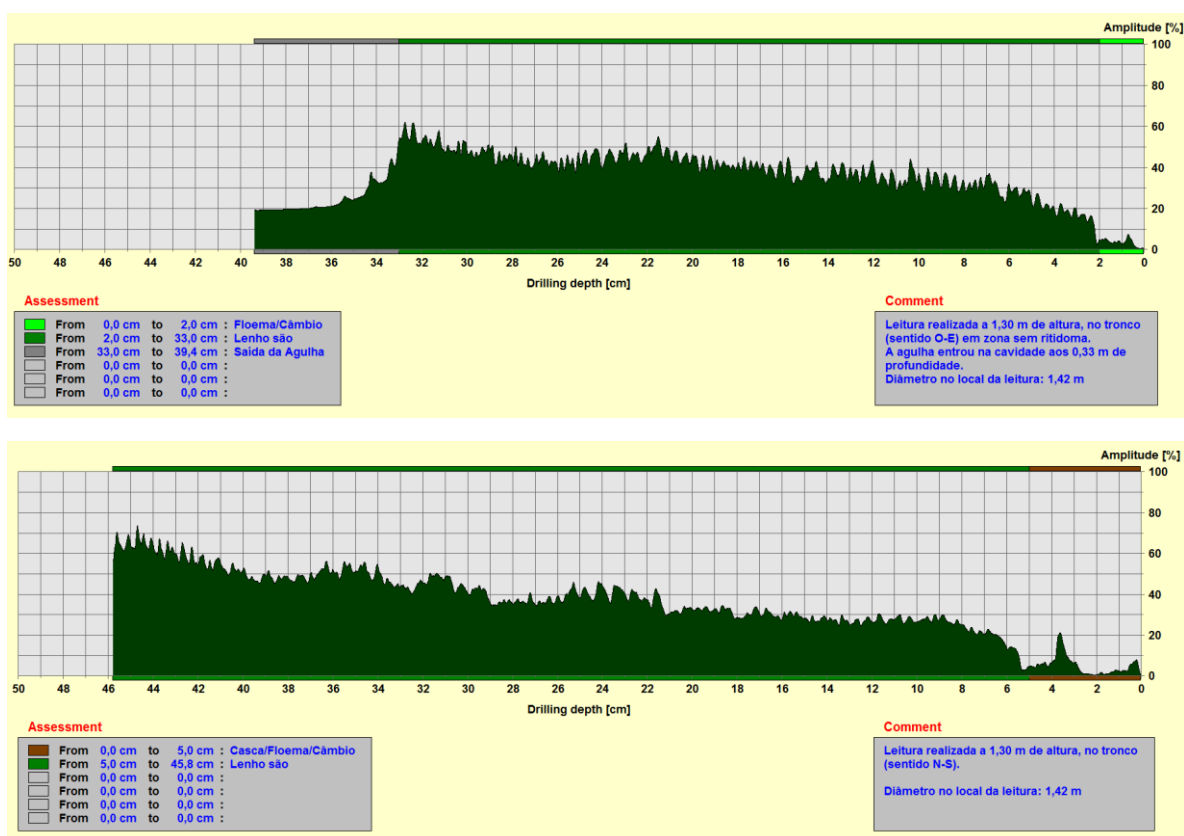
Considerou-se que para esta avaliação se deveriam efetuar leituras com resistógrafo a diversas alturas do tronco, das quais destacamos as constantes na Fig. 8.

As leituras realizadas permitiram confirmar que apesar da cavidade de grandes dimensões o freixo exibe ainda uma quantidade apreciável de lenho são residual, compatível com os padrões de crescimento e estabilidade mecânica para exemplares desta espécie.

Fig. 8. Leituras com resistógrafo realizadas no tronco do freixo.

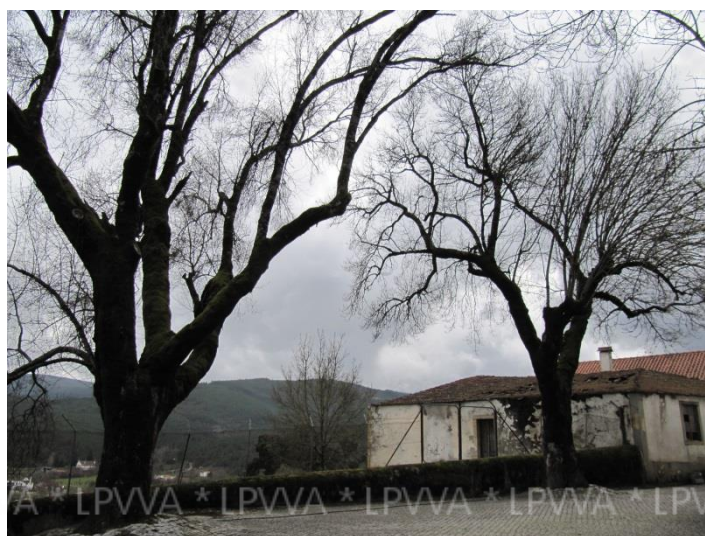
Fig. 9. Freixos-comuns no Adro da Igreja Matriz de Oleiros.

Apesar de não se ter feito a avaliação destes exemplares, foi possível verificar que de uma forma geral não apresentam problemas fitossanitários e biomecânicos de realce, necessitando de podas de remoção de ramos mortos e aclaramento de copas.

De referir que quaisquer alterações no pavimento na zona de projeção das copas, deverão ter em conta a elevada idade e baixa vitalidade das árvores do Adro da Igreja Matriz de Oleiros. Assim, é fundamental evitar o eventual corte de raízes superficiais e não aumentar a compactação do solo; da mesma forma, deve manter-se o tipo de pavimento (cubo de granito com junta não impermeabilizada).
