## AVALIAÇÃO FITOSSANITÁRIA E AVALIAÇÃO DE RISCO DE RUTURA DE UM EXEMPLAR DE *PSEUDOTSUGA MENZIESII* EM OLEIROS

Oleiros, abril de 2018

<b>Deslocação solicitada por:</b>	<b>Câmara Municipal de Oleiros</b>
<b>Data da Deslocação:</b>	03/04/2018
<b>Técnicos do LPVVA:</b>	Ana Paula Ramos, Filipa Maia, Bruno Ferreira
<b>Técnicos da CM Oleiros:</b>	Luís Mendes, Luís Antunes, Cláudia Mendes, Inês Martins
<b>Hospedeiro:</b>	<b><i>Pseudotsuga menziesii</i></b>
<b>Tipo de análise:</b>	Avaliação fitossanitária e de avaliação de risco de rutura

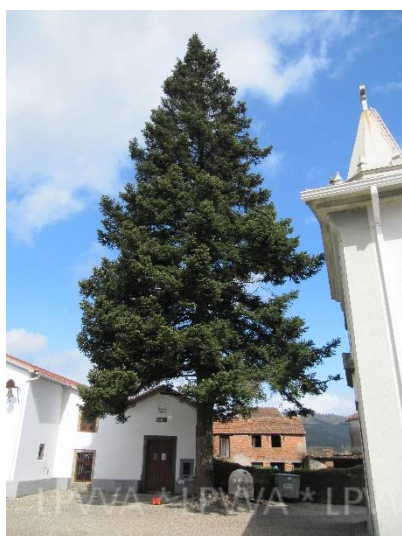
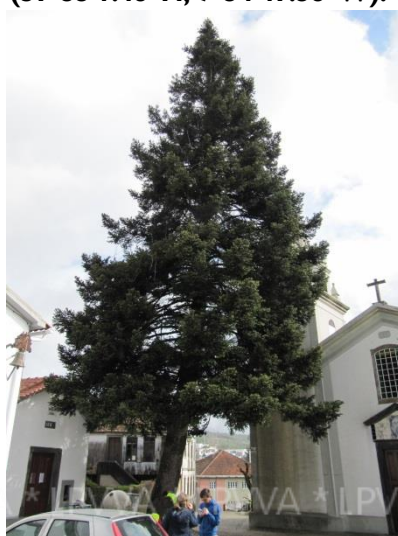
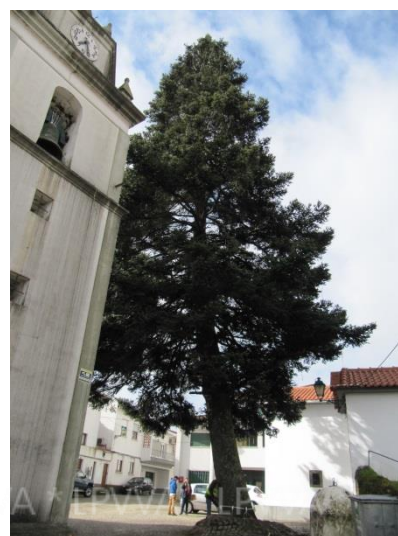
Exemplar de grande porte, inclinado para a Igreja Matriz, com uma inclinação na base de cerca de 20° (Figs. 2 a 4);

**Fig. 2. Aspeto do exemplar (lado SE).**

**Fig. 3. Aspeto do exemplar (lado NO).**

**Fig. 4. Aspeto do exemplar (lado NE).**

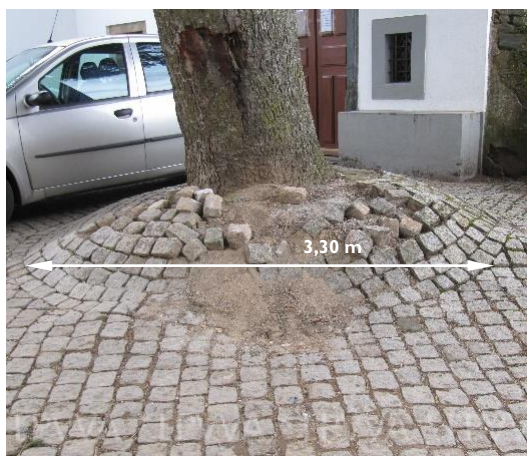
Esta pseudotsuga encontra-se no largo da Igreja Matriz de Oleiros, distando cerca de 2,50 m da fachada do edifício da St<sup>a</sup> Casa da Misericórdia de Oleiros e cerca de 4,50 m da fachada da Igreja; dista 22,70 m da fachada do edifício privado localizado sensivelmente a SE (Figs. 1 a 4). Encontra-se em “caldeira elevada”, com calçada de cubos de granito com junta não impermeabilizada até, praticamente, à zona do colo. Parte dos cubos de granito que constituíam a caldeira do lado Este apresentavam-se levantados devido a trabalhos de construção civil a decorrer nas imediações (Fig. 5). Está exposta aos ventos dominantes de Norte.

**Fig. 5. Dimensão da caldeira e aspeto do pavimento.**

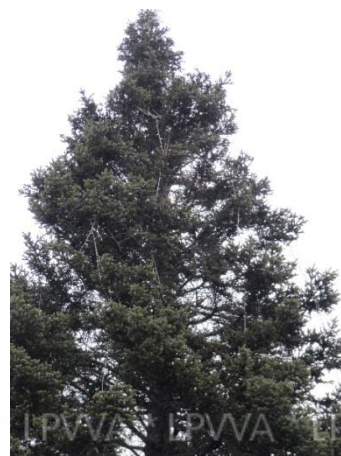
A copa exibe luminária instalada (Fig. 6);

**Fig. 6. Sistema de luzes na copa.**

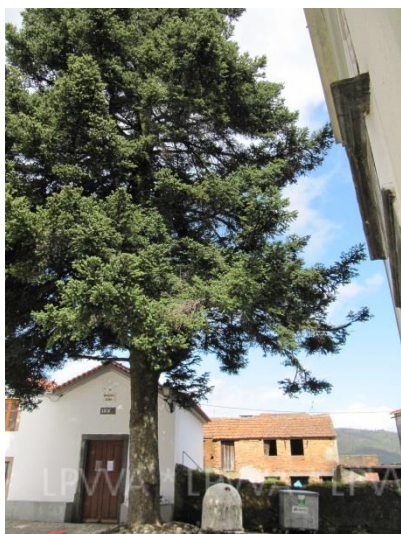
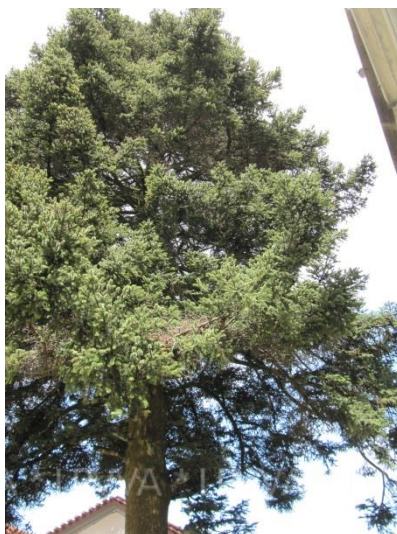
Ramos pendentes (para o largo da igreja e para o lado Norte) (Figs. 7 e 8) e ramos mortos no interior da copa (sobretudo nos lados Norte e NE) (Fig. 9);

Fig. 7. Ramos pendentes.

Fig. 8. Ramos secos e pendentes.

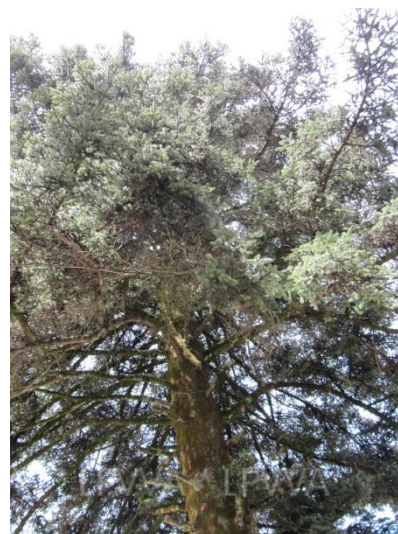
Fig. 9. Ramos secos (interior da copa).

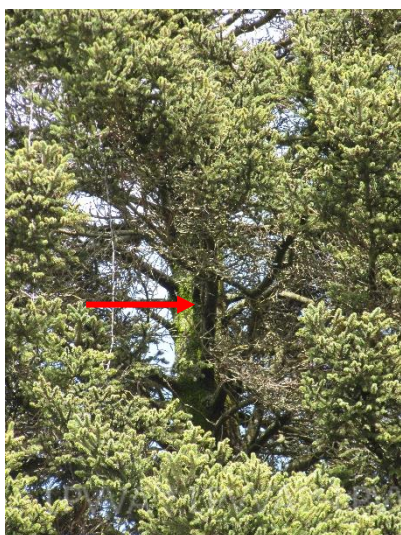
O tronco exibe uma fissura longitudinal (lado Norte) a 16,00 m de altura (Fig. 10);

Fig. 10. Fissura longitudinal no tronco.

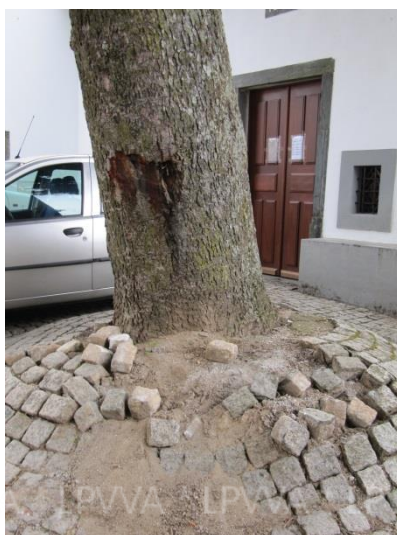
A cerca de 1,20 m de altura, do lado Este, o tronco apresenta uma lesão recente, aparentemente relacionada com trabalhos de construção civil nas imediações (Fig. 11);

Fig. 11. Lesão no tronco (lado Este).

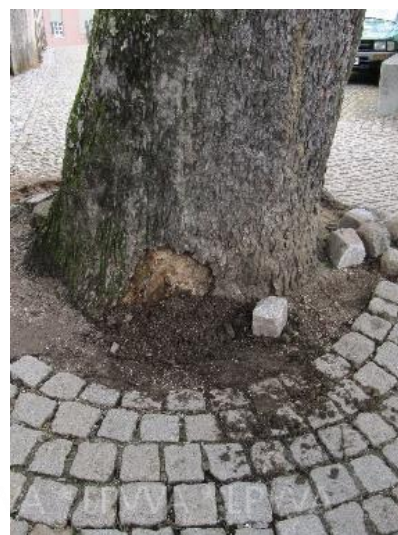
Na base do tronco, do lado Oeste, é ainda visível uma lesão com cerca de 0,26 m (altura máxima) X 0,70 m (largura máxima), com presença de tecidos necrosados e micélio de um fungo (Fig. 12);

Fig. 12. Lesão no lado Oeste.

O processo de degradação do lenho em curso poderá ter tido origem na lesão observada no lado Oeste do tronco, estando a afetar o sistema radicular. Apesar de não se terem isolado agentes patogénicos que possam estar na origem da podridão de lenho (ver ponto 4) o processo aparenta estar em progressão, dados os escorrimentos de resina observados no tronco.

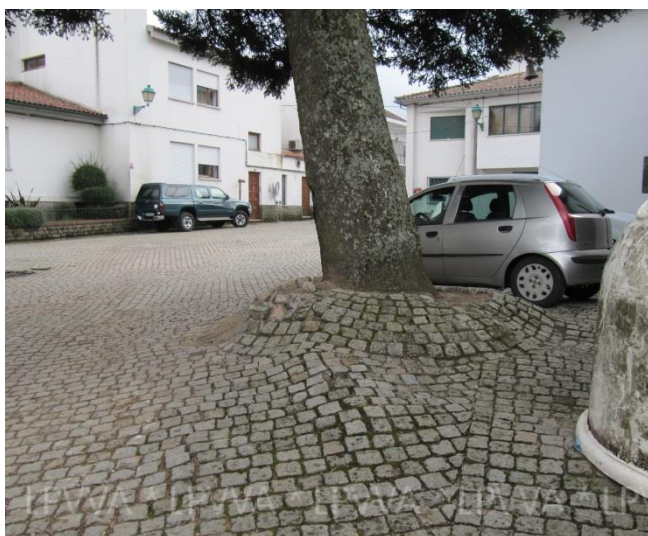
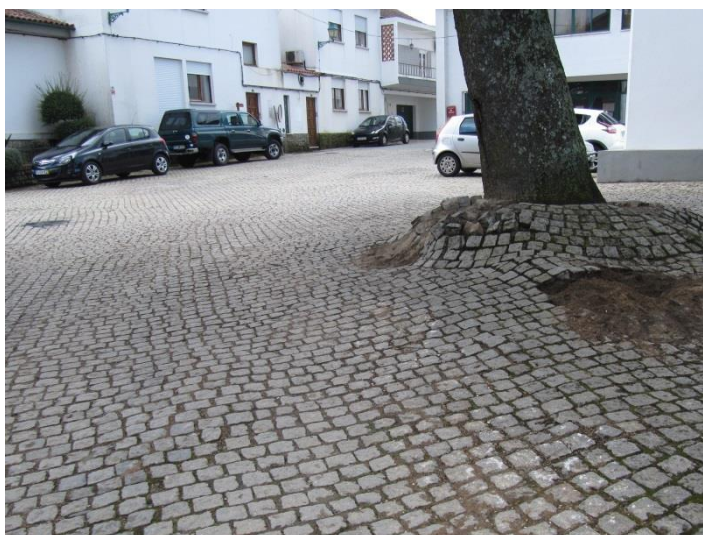
O pavimento apresenta-se deformado quer do lado da compressão (Sul/SE) quer do lado da tração (Norte) (Figs. 13 a 16).

Fig. 13. Pavimento levantado e deformado.

Fig. 16. Deformação do pavimento (lado da compressão).

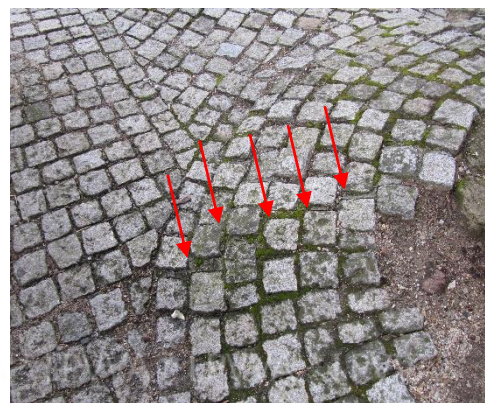
Do lado da tração são já visíveis fissuras entre as juntas dos cubos de granito (por ex. Fig. 14), algumas das quais já à distância de cerca de 3,00 m da base da árvore (para o lado NO) (Fig. 15); o aspeto geral do pavimento do lado da tração é revelador de movimentação recente do prato radicular.

Fig. 14. Fissuras no pavimento (lado da tração).

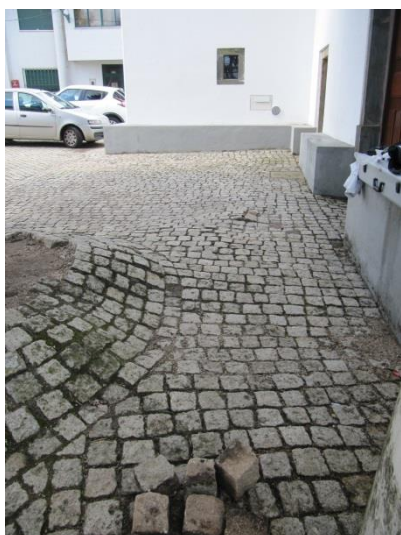
Fig. 15. Deformação do pavimento  
(lado da tração).

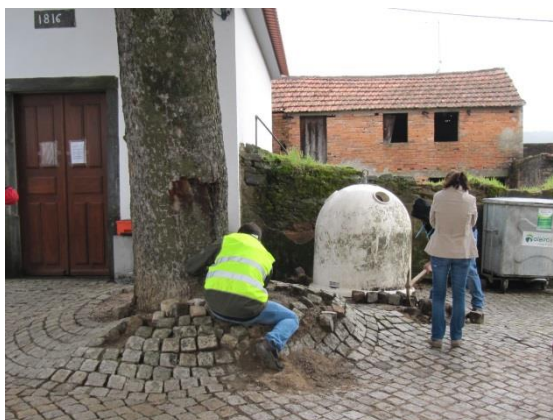
Para observação dos tecidos do colo e das raízes procedeu-se à escavação da camada superficial do solo junto à zona da lesão (lado Oeste) e ao levantamento de parte dos cubos de granito (Fig. 17). Foi possível observar inúmeras raízes à superfície quando se levantaram os cubos de granito; as raízes de menor dimensão apresentavam-se micorrizadas (Figs. 18 e 19).

Fig. 17. Trabalhos de remoção de parte do pavimento.

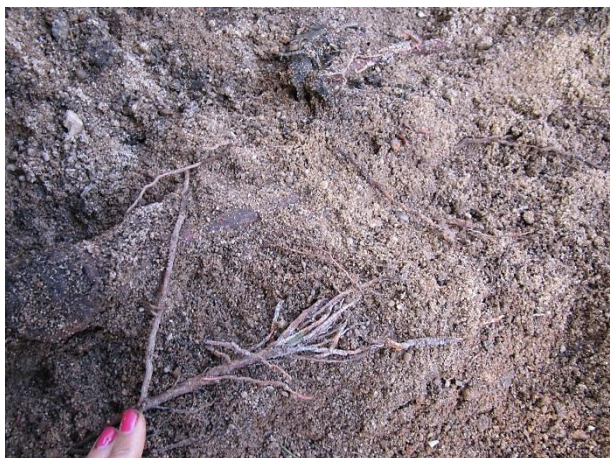
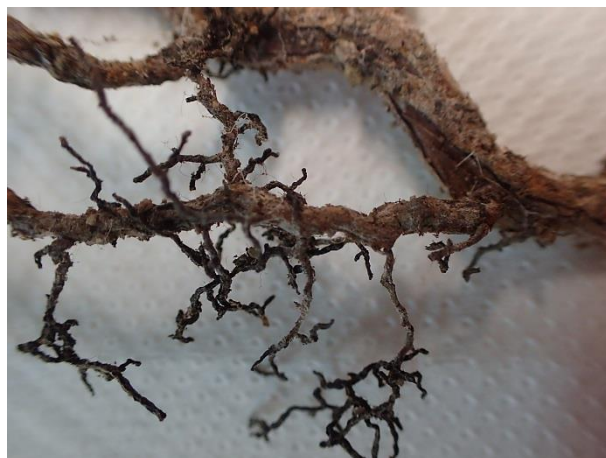
Fig. 18. Aspecto das raízes à superfície, do lado da tração.

Fig. 19. Pormenor das raízes micorrizadas.

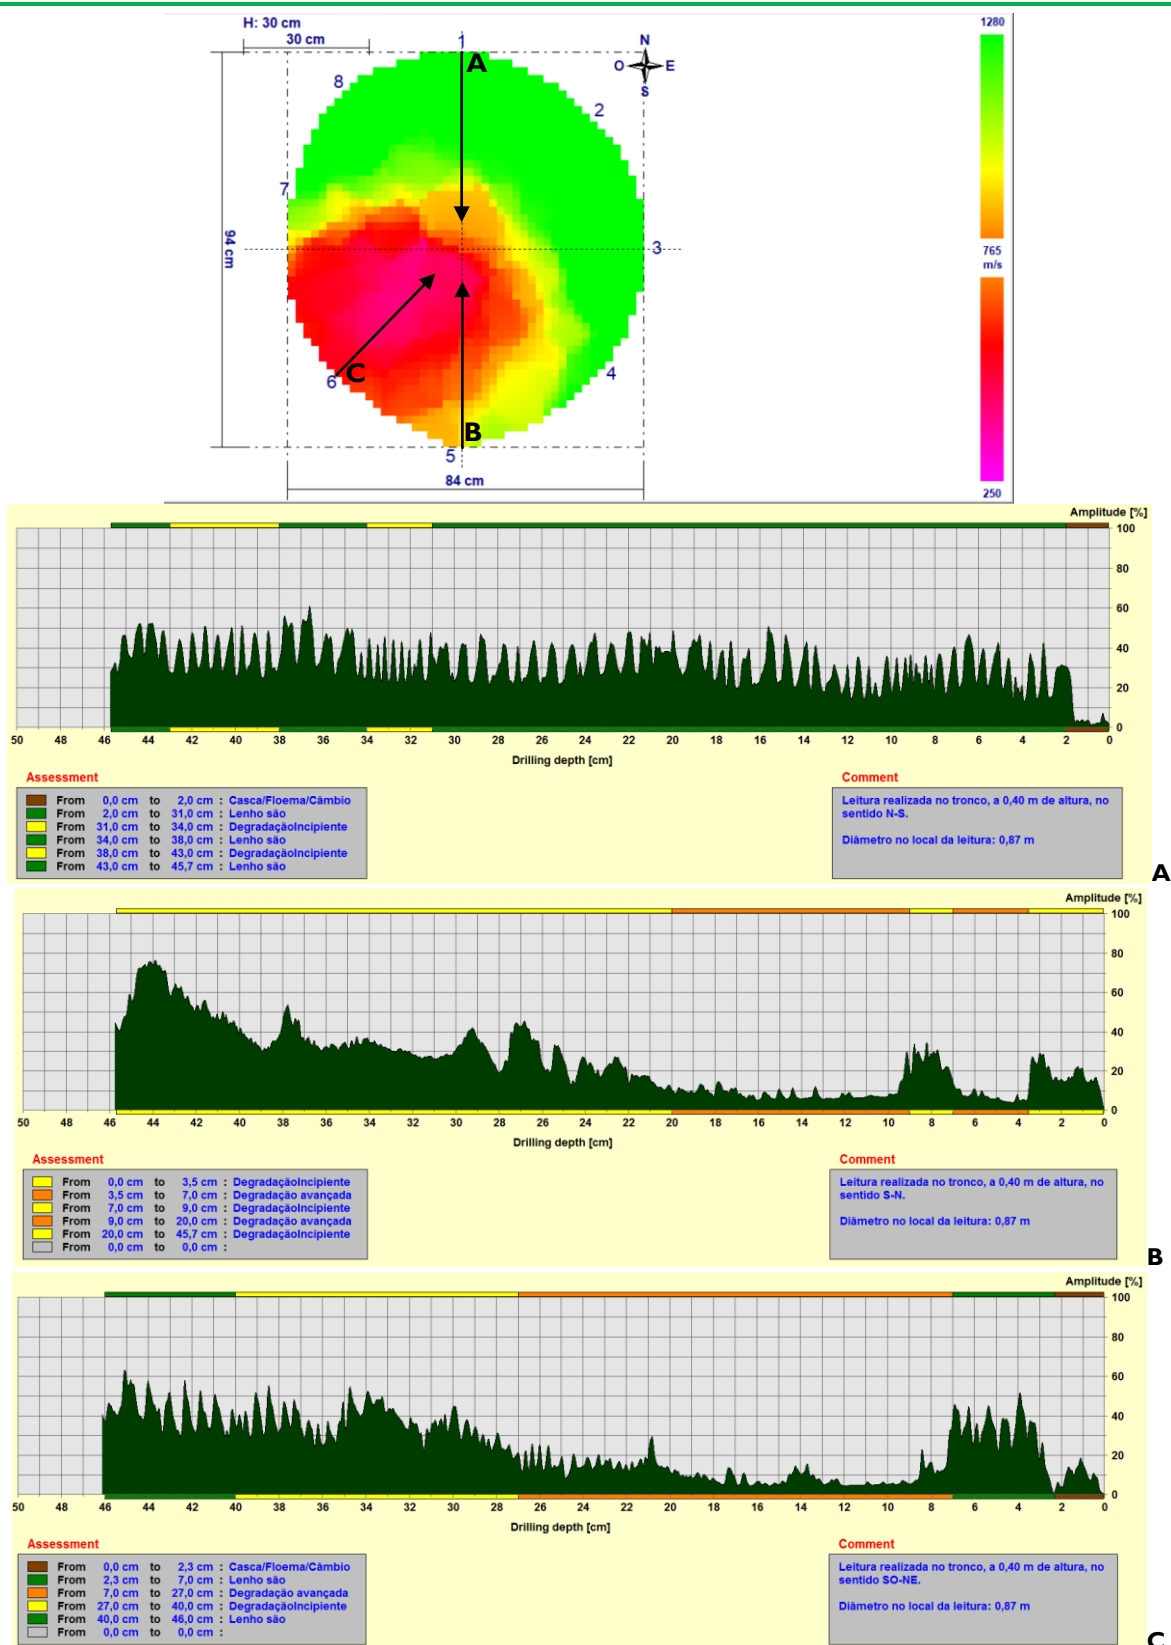
As imagens tomográficas e os resistogramas obtidos na base do tronco (Fig. 20) permitiram confirmar que associada à lesão observada do lado Oeste há degradação avançada do lenho, ocupando cerca de 60% da área do tronco no plano de leitura, do lado da compressão.

Fig. 20. Imagem tomográfica e resistogramas realizados no tronco a 0,30 m e 0,40 m de altura, respetivamente (na imagem tomográfica foram assinalados os locais onde se efetuaram as leituras com resistógrafo).

**RECOMENDAÇÃO: Remoção. Esta árvore constitui perigo para pessoas e bens.**

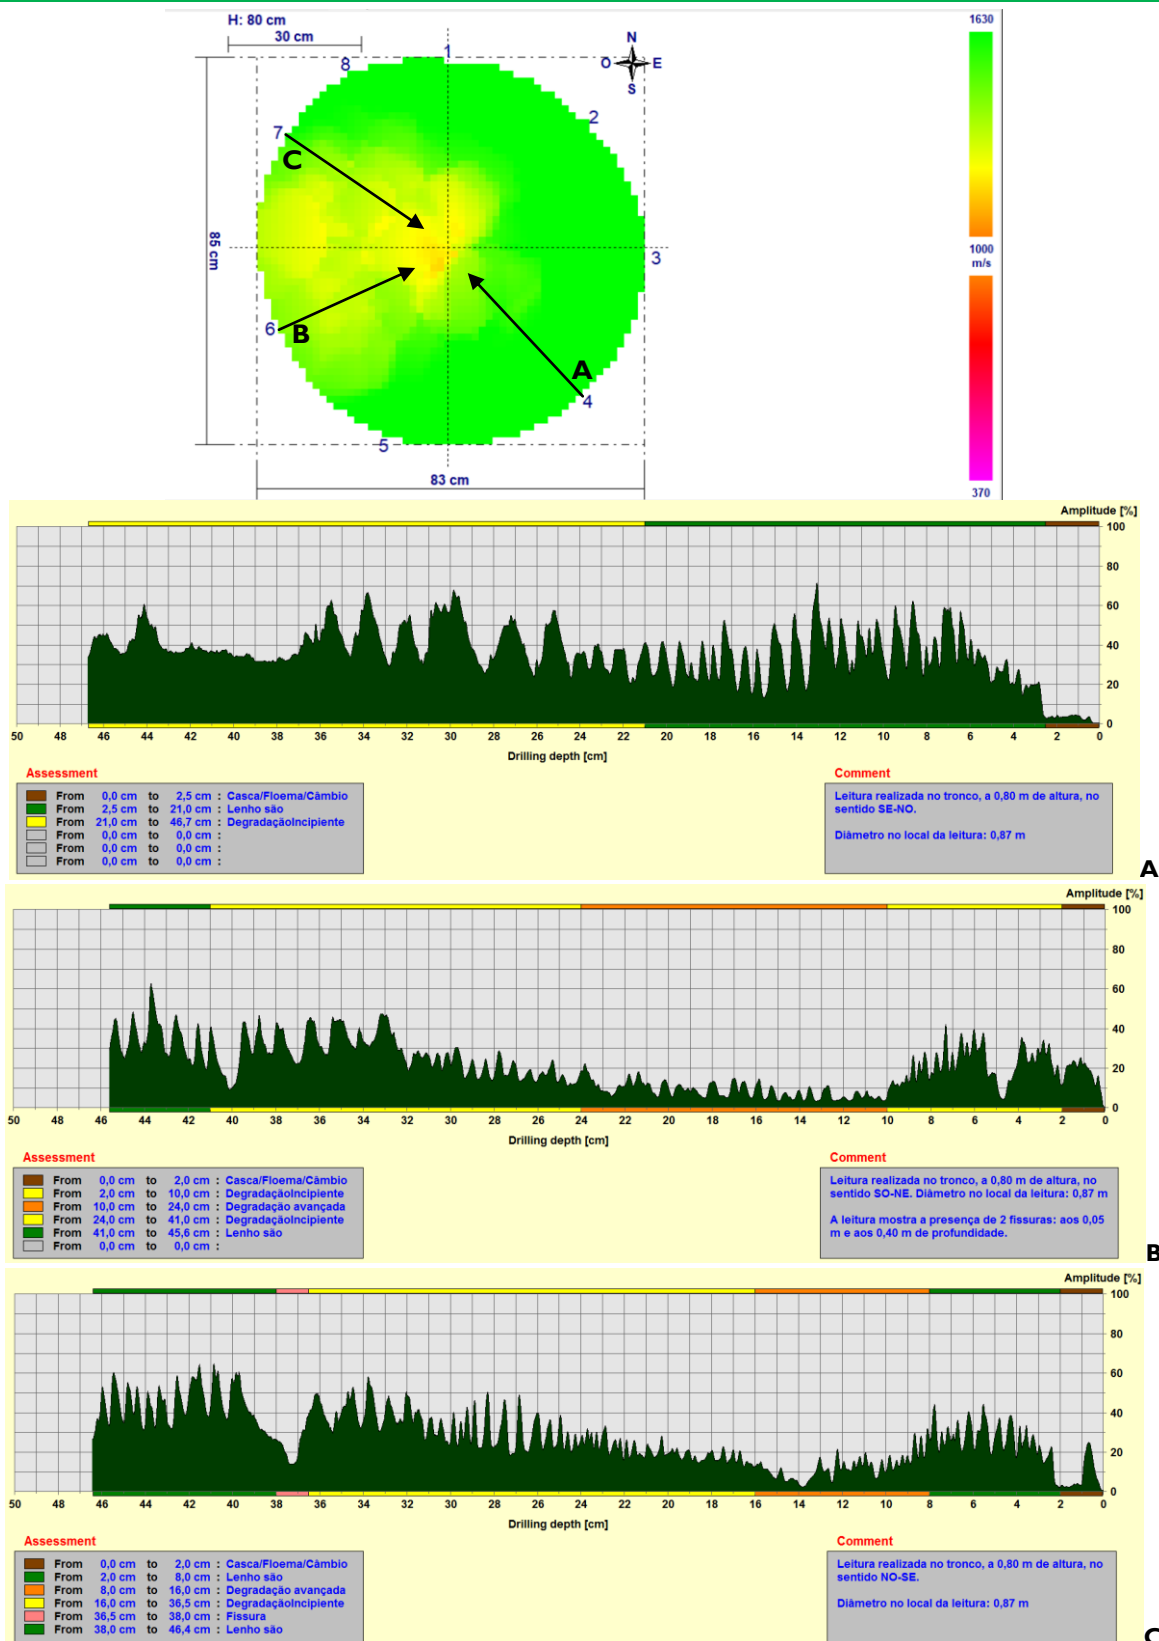
As leituras obtidas a 0,80 m de altura (Fig. 21) permitiram confirmar que a coluna de degradação do lenho tende a diminuir em altura. Contudo encontraram-se fissuras no lenho (Figs. 21B e 21C) que estão relacionadas com a oscilação e torção do tronco.

Fig. 21. Imagem tomográfica e resistogramas realizados no tronco a 0,80 m de altura (na imagem tomográfica foram assinalados os locais onde se efetuaram as leituras com resistógrafo).
