## AVALIAÇÃO FITOSSANITÁRIA E AVALIAÇÃO DE RISCO DE RUTURA DE UM EXEMPLAR DE *PSEUDOTSUGA MENZIESII* EM OLEIROS

Oleiros, abril de 2018

<b>Deslocação solicitada por:</b>	<b>Câmara Municipal de Oleiros</b>
<b>Data da Deslocação:</b>	03/04/2018
<b>Técnicos do LPVVA:</b>	Ana Paula Ramos, Filipa Maia, Bruno Ferreira
<b>Técnicos da CM Oleiros:</b>	Luís Mendes, Luís Antunes, Cláudia Mendes, Inês Martins
<b>Hospedeiro:</b>	<b><i>Pseudotsuga menziesii</i></b>
<b>Tipo de análise:</b>	Avaliação fitossanitária e de avaliação de risco de rutura

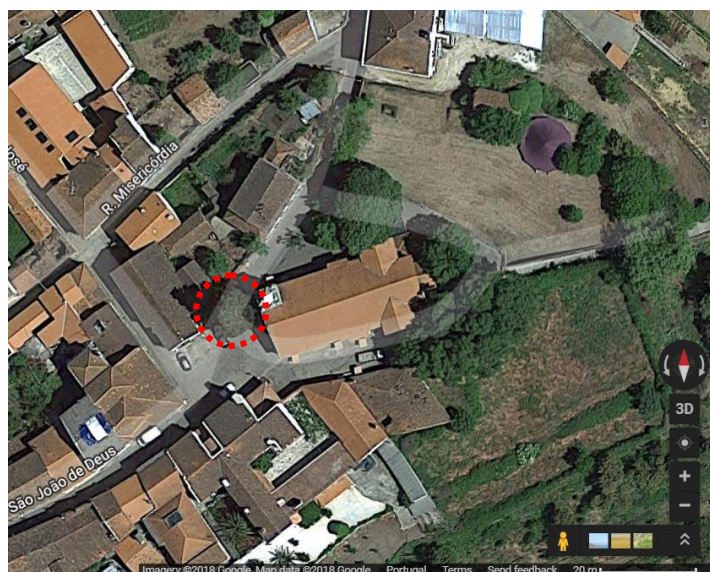
**Fig. 1 – Localização do exemplar de *Pseudotsuga menziesii* junto à Igreja Matriz de Oleiros (39°55'1.48"N, 7°54'49.58"W).**

Esta pseudotsuga encontra-se no largo da Igreja Matriz de Oleiros, distando cerca de 2,50 m da fachada do edifício da St<sup>a</sup> Casa da Misericórdia de Oleiros e cerca de 4,50 m da fachada da Igreja; dista 22,70 m da fachada do edifício privado localizado sensivelmente a SE (Figs. 1 a 4). Encontra-se em “caldeira elevada”, com calçada de cubos de granito com junta não impermeabilizada até, praticamente, à zona do colo. Parte dos cubos de granito que constituíam a caldeira do lado Este apresentavam-se levantados devido a trabalhos de construção civil a decorrer nas imediações (Fig. 5). Está exposta aos ventos dominantes de Norte.
